新建尾矿库位于选厂西侧 1km 处，设计三面筑坝，与南侧自然山体形成封闭库区，属于傍山型尾矿库，其中西侧坝长 262m、北侧坝长 152m、东侧坝长 374m，合计总坝长 788m。最终尾矿坝坝顶标高为 1970m，尾矿库总坝高为 16m，占地面积为 0.047km²，设计全库容为 37.23 万 m³，有效库容 35.37 万 m³。属于五等库，服务年限 7.5 年。库内排水采用窗口式排水井，库外采用截排水沟，配

根据本项目特点，结合项目区环境特征，按照国家及地方相关环境保护的有关规定及环境影响评价技术导则，2018 年 12 月编制完成了《甘肃西脉矿冶有限公司花牛山铅锌矿尾矿库建设项目竣工环境保护验收调查报告》（以下简称《验收调查报告》）。在报告编制过程中得到酒泉市环境保护局、瓜州县环境保护局、甘肃华鼎环保科技有限公司等单位的大力支持和帮助，在此一并表示衷心的感谢！

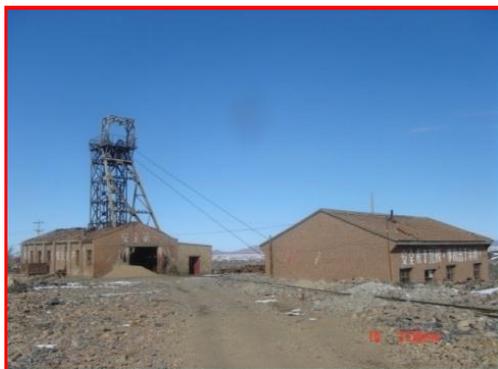
照片 3-1 竖井

1995年以矿区为主体，成立了甘肃柳园花牛山工业集团有限责任公司，开采规模逐渐扩大，经三次扩建后采选能力达到日处理矿石量300t。矿区采矿方式主要为地下开采，竖井、盲井结合平巷进行开拓采矿。根据该矿的规模和储量情况，设计确定的日生产能力为：年正常回采工作日200天，年生产矿石8万t，回采率80%，矿山服务年限20年。2003年开始进行生产。

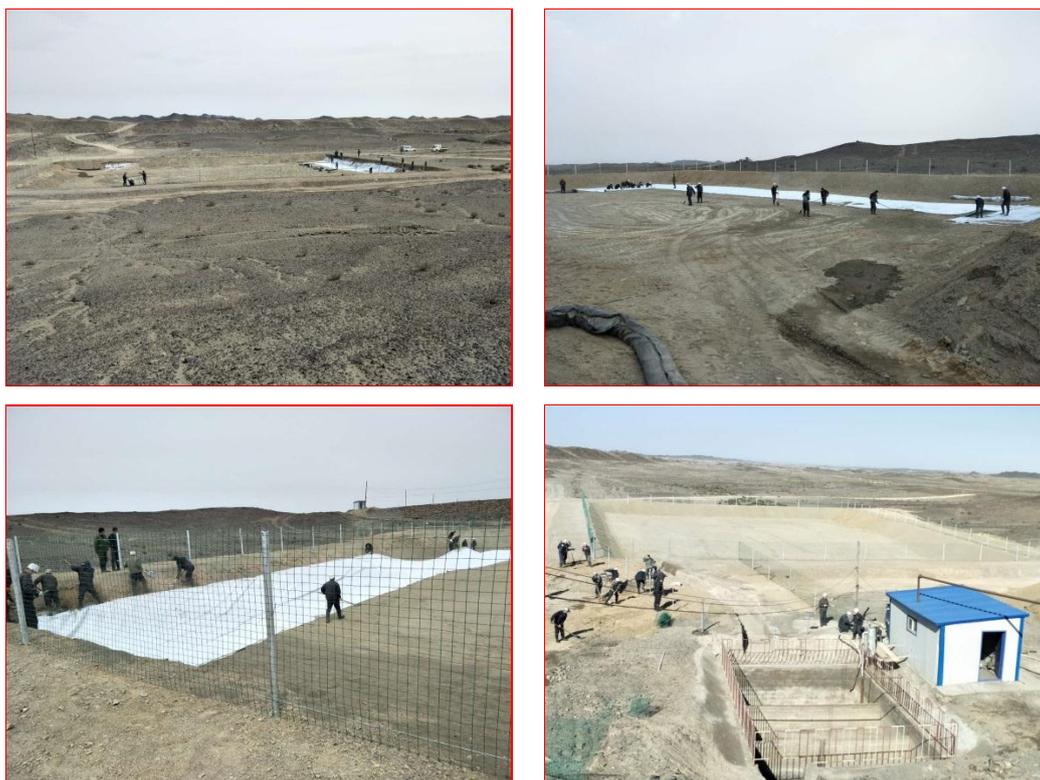
照片 5.1-1 事故水池照片

（2）环评要求修建 2100m³ 事故池，用于截留洪水发生时冲出的尾矿渣，建设单位于 2019 年 4 月按照要求开始建设，建设规模为 57m×35m×1.2m，容积为 2394m³，有效容积 2200m³，采用土工布防渗结构，四周建设围栏（见照片 5.1-1）；事故池位于尾矿库下游位置，距离约 60m，海拔低于尾矿库，发生溃坝以及遭遇特大洪水时，尾矿全部倾泻而下，顺地势可流入事故池内。

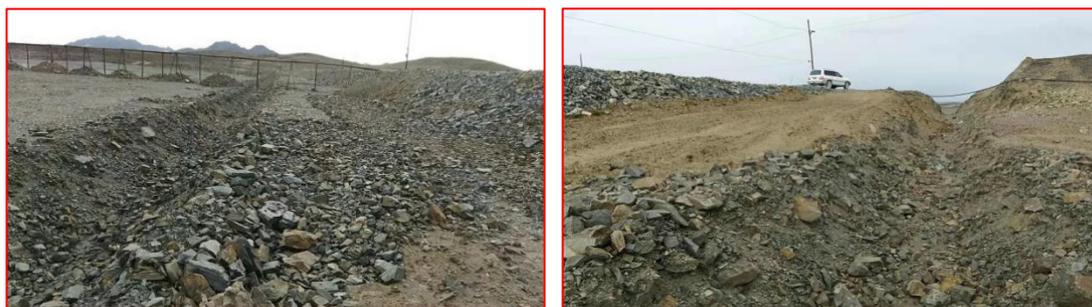
照片 6-1 截排水沟

为防止雨水进入库内，据调查，在尾矿库东侧修建截排水沟，长度 310m，

断面为矩形，坡度 2%，断面宽 1.8m，深 1.1m，采用砂石结构。

(3) 建设单位虽然修建截排水沟，但其长度、位置及结构均未按照设计、环评及批复要求建设。

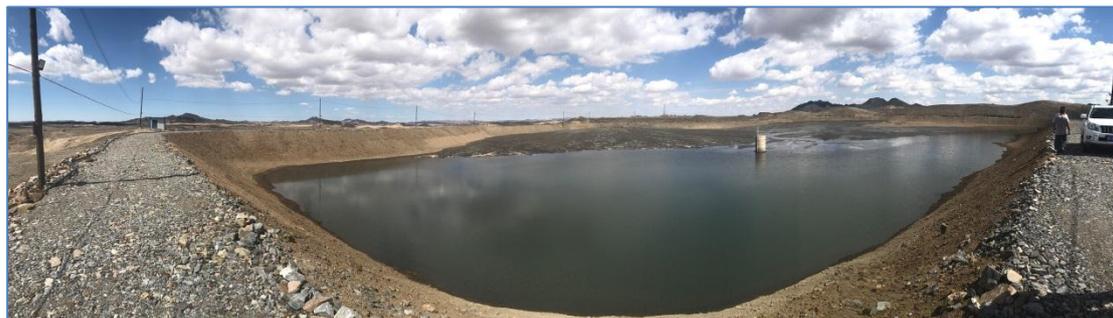
照片 7-1 尾矿湿排

根据调查可知，尾矿排放采取多点放矿方式，均匀推排至库内，并定期将尾矿水用泵扬至尾矿库干滩喷淋降尘，保持尾矿渣表面湿润；其次，将采矿废石用于尾矿库边坡覆盖。监测结果显示，尾矿库无组织排放浓度均可满足《铅、锌工业污染物排放标准》（GB25466-2010）及修改单中的表 6 中的标准限值（监控点与参考点浓度差值 1.0mg/m³）要求，措施有效可行。

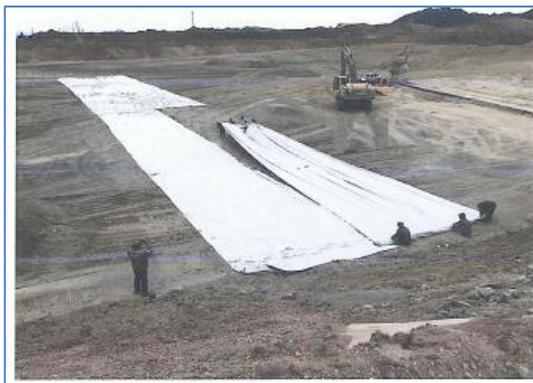
照片 8-2 库底铺膜

本项目为防止运行过程中尾矿渣污染土壤环境，严格按照设计及环评批复要求，实施全库防渗，库底及四周铺设防渗膜及土工布（复合膜，外购于兰州明顺土工材料有限公司），防渗系数为 $5.1 \times 10^{-11} \text{cm/s} < 1 \times 10^{-7} \text{cm/s}$ ，断裂强力为 10.8KN/m，避免了对土壤的污染。

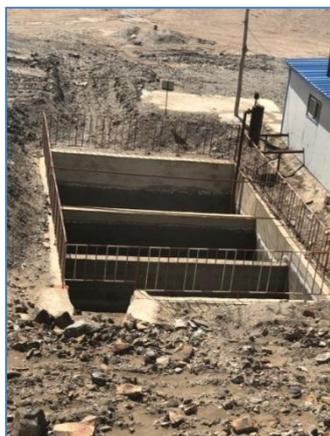
照片 8-3 回水池

(5) 由于区域蒸发量较大，尾矿库废水全部在库内蒸发损耗，目前回水池无废水回流。

库内渗滤液、初期坝渗滤液经排水盲沟流入回水池，回水池采用钢筋混凝土结构，且在其底部及四周须敷设具有强防渗性的 1.5-2mm 厚 HDPE 防渗膜。

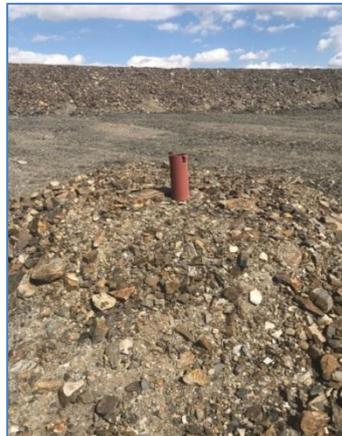
照片 8-4 地下水观测井

环评及批复要求共布设地下水监测孔 4 眼，根据调查，4 眼井未打至地下水出露层，因此不能作为地下水监控井，仅能作为观测井监控尾矿库防渗膜破裂情况。据调查，花西山水井位于尾矿库下游约 3.0km 处，西水井位于尾矿库北侧约 400m 处，完全可作为尾矿库下游监控水井。

在尾矿库四周设置 4 口地下水观测井，定期监控尾矿库防渗层破裂情况，矿区内西水井、花西山水井可作为地下水的监控水井定期监控地下水水质状况。由监测结果可知，尾矿库运行期间，未出现尾矿废水污染地下水情况，尾矿库防渗措施可行。

调查阶段，本项目地下水环境保护措施已落实，结合现场实际调查以及监测结果，尾矿库试运行阶段未对区域地下水水质造成明显影响。但为了加强对地下水的跟踪监测，建议建设单位根据地下水监测计划，定期进行地下水监测；其次，密切关注防渗膜状况，发现膜破裂及时进行补救。

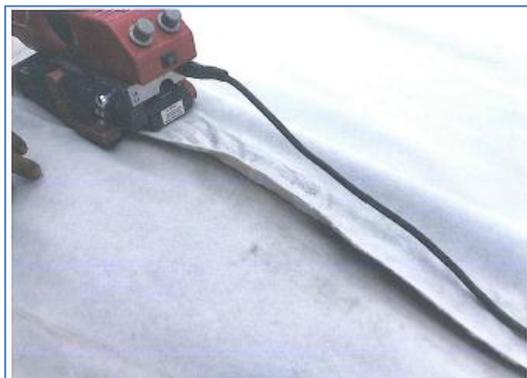
照片 10-1 土工布接缝

(4) 防渗膜为复合膜，外购于兰州明顺土工材料有限公司（详见附件工程监理资料），防渗系数为 5.1×10^{-11} cm/s，断裂强力为 10.8KN/m，能够满足 1×10^{-7} cm/s 的防渗要求。

建议建设单位密切关注库底及坝体内侧防渗层情况，一旦发生破裂，立即启动修复措施进行修复。
