湟水河平安水电站建设工程

环境影响后评价报告书

建设单位：兰州坪安发电有限公司

编制时间：2019年9月

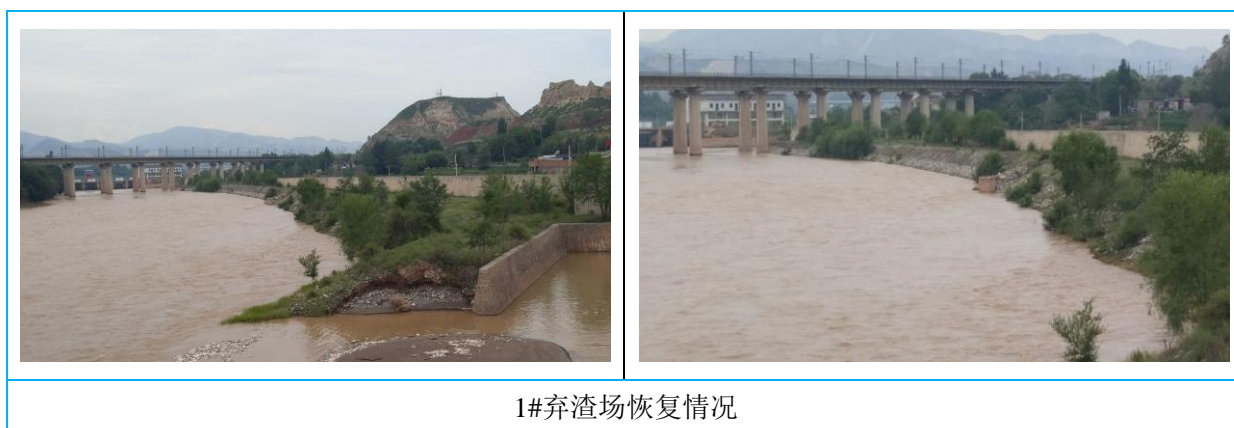
生态恢复措施效果如下：

本项目施工结束后，建设单位对渣场、施工营地等临时占地进行了生态恢复，对生活区、厂房周边进行了绿化。根据现场调查项目区原为荒山，地表植被覆盖度很低，经过人工生态恢复措施绿化率明显提高，施工期按照原环评提出的生态保护措施施工，调查期间未发现遗留生态环境问题存在。因此施工期的生态减缓措施有效性分析是有效的，可行的。使项目区各项目标值均达到了方案要求的指标，详见表 5.1-2

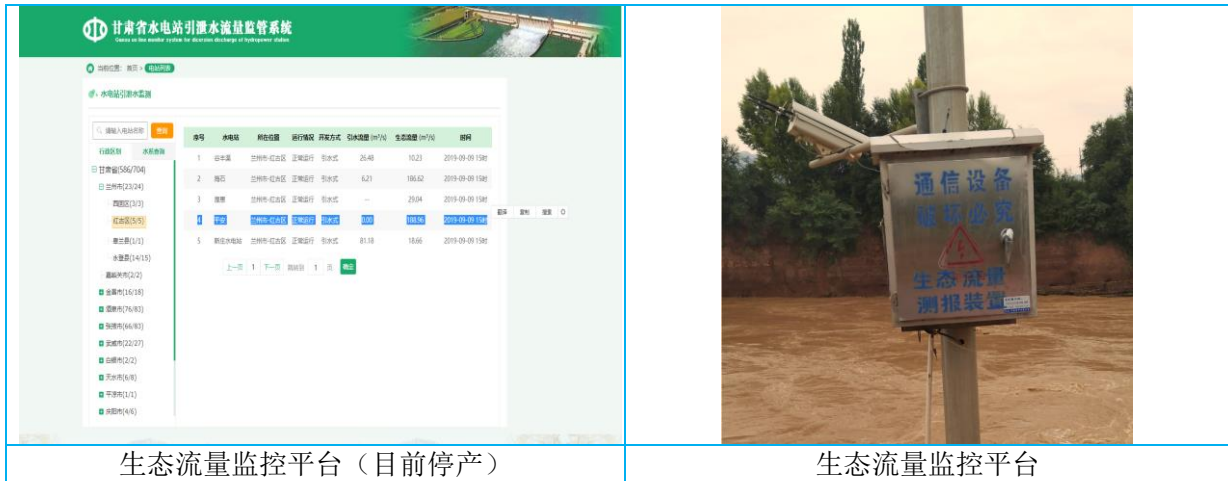
建设单位设置了不受人为控制的生态流量下泄措施并设置了流量监控平台，下泄流量可在“甘肃省水电站引泄水流量监管系统”网站查询。

根据现场调查以及查阅资料，本项目安装生态流量监测装置，并于水利厅联网，监督项目下泄流量情况，项目通过提闸放水的方式可以满足最下生态流量的要求。

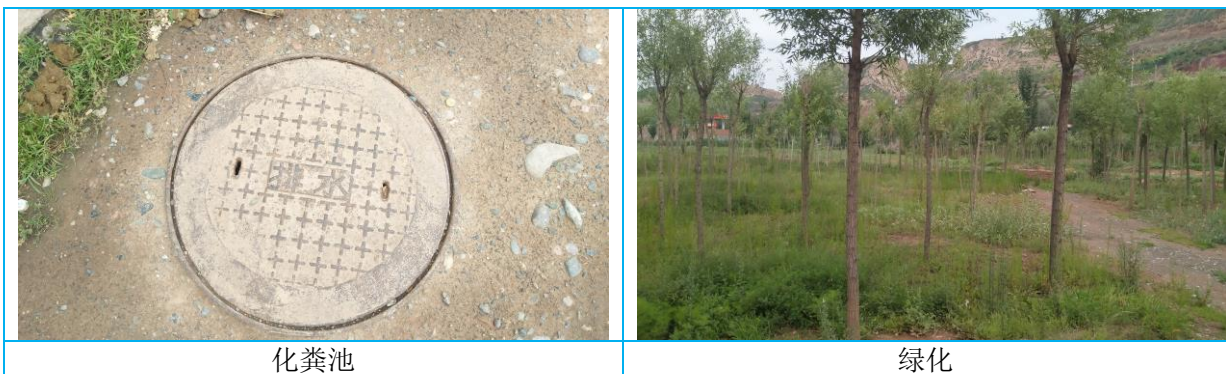
本次后评价对生活区、厂房区的生活污水进行调查，现电站职工人数为 28 人，产生废水经化粪池后直接排放，不符合环保要求。

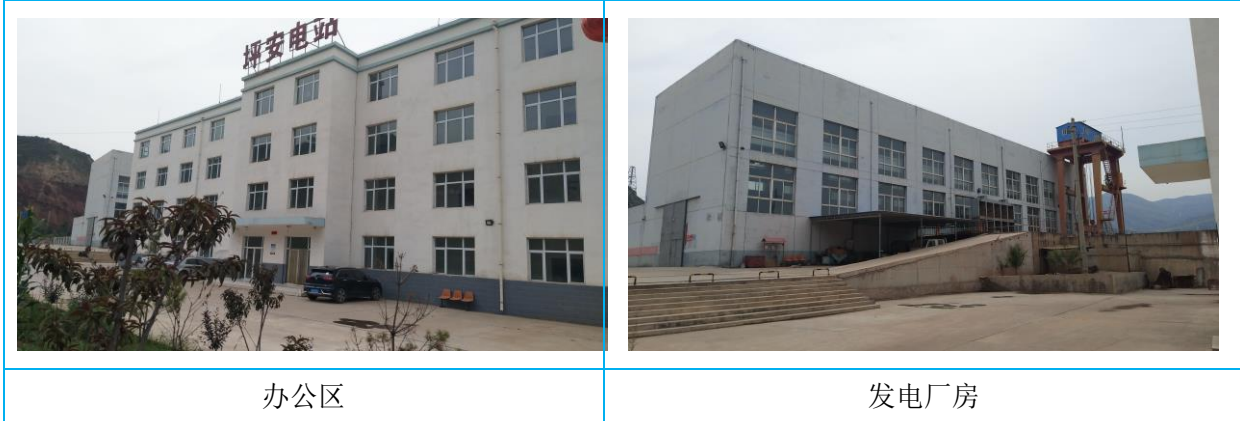
水电站在运行过程中，发电机、各类泵等生产设备均将产生一定的机械噪声，噪声强度介于 70~80dB(A)，采取减振、隔声等降噪措施，可使厂界噪声降至 45dB(A) 以下。湟水河平安水电站建设工程周边区域属于 1 类声环境功能区，根据《工业企业厂界环境噪声排放标准》（GB 12348~2008）1 类区的标准限值要求，厂界噪声昼间、夜间排放限值分别为 55dB、45dB。

根据调查：电站运营期将发电机组室内设置并布置于厂房内，厂界周边陈家湾村距离电站 130m，根据监测结果项目运营期噪声厂界及敏感点出噪声可以达到《工业企业厂界环境噪声排放标准》（GB12348-2008）1 类区要求，噪声治理措施是有效可行的。

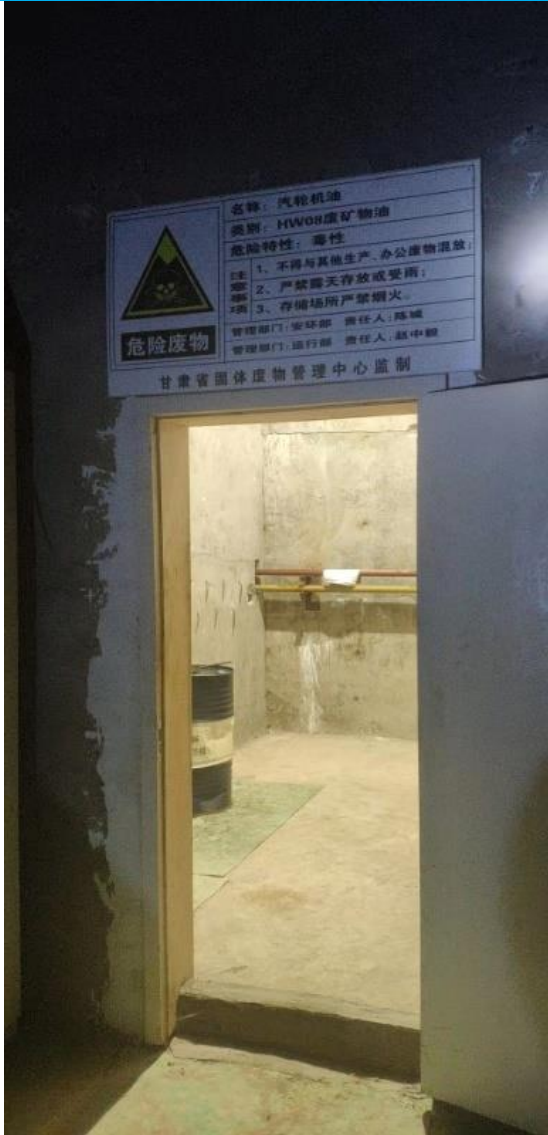
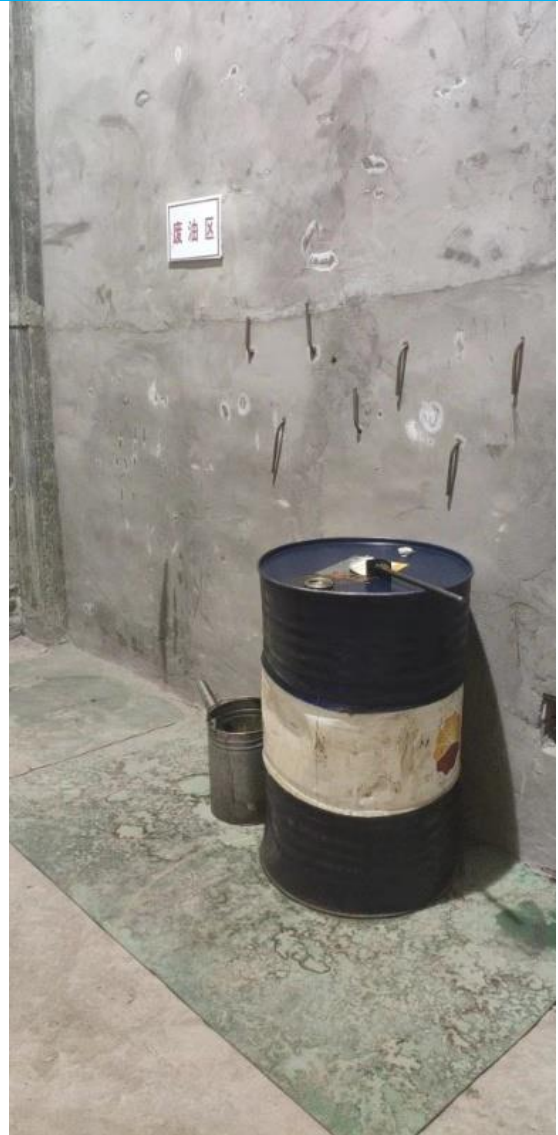
危险废物暂存间

根据现场调查，针对机械设备检修过程产生的废矿物油设置了危险废物收集桶，并与甘肃科隆环保技术有限公司签订了《危险废物处置协议书》。

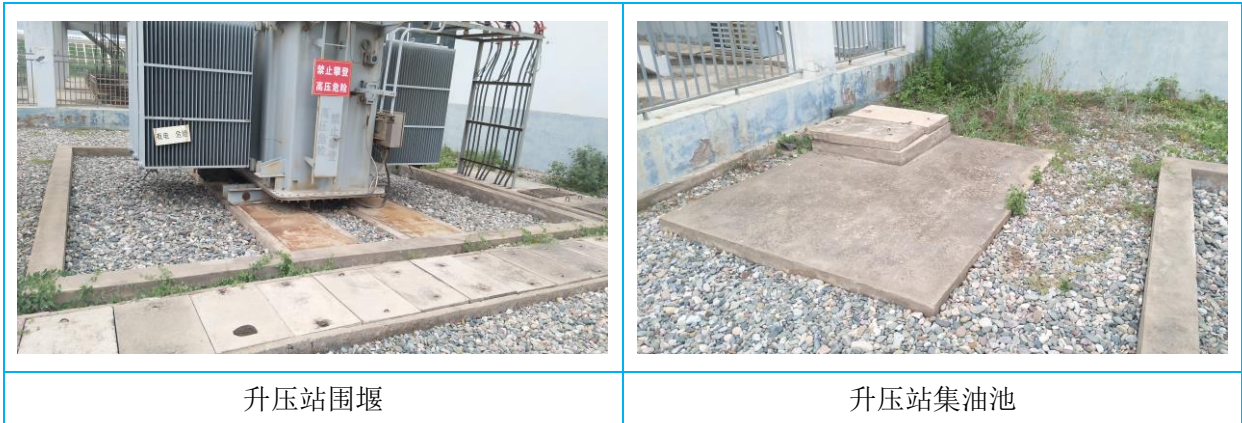
- (1) 发电机组在水电机组设计选型时，对设备技术要求已考虑防漏油措施；
- (2) 在变压器周围设置了围堰，一旦发生漏油事故，围堰可起到收集泄露油污的作用，围堰收集的油污定期收集后由厂家回收，可以有效地防止泄漏油污带

根据现场调查，项目风险防范设施能够达到风险防范要求。
